## RISTRUTTURAZIONE DELL'EX " ALBERGO IDEAL " AL FINE DI RICAVARNE UNA STRUTTURA SOCIO-ASSISTENZIALE RESIDENZIALE PER ANZIANI SITO NEL COMUNE DI VALTOURNENICHE

### Caratteristiche strutturali per l'adeguamento sismico

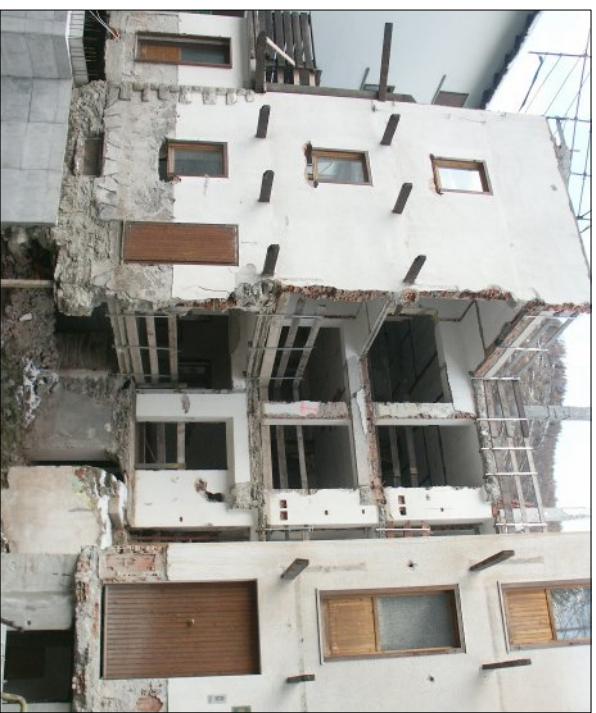
PROGETTO : SEZIONE TRASVERSALE

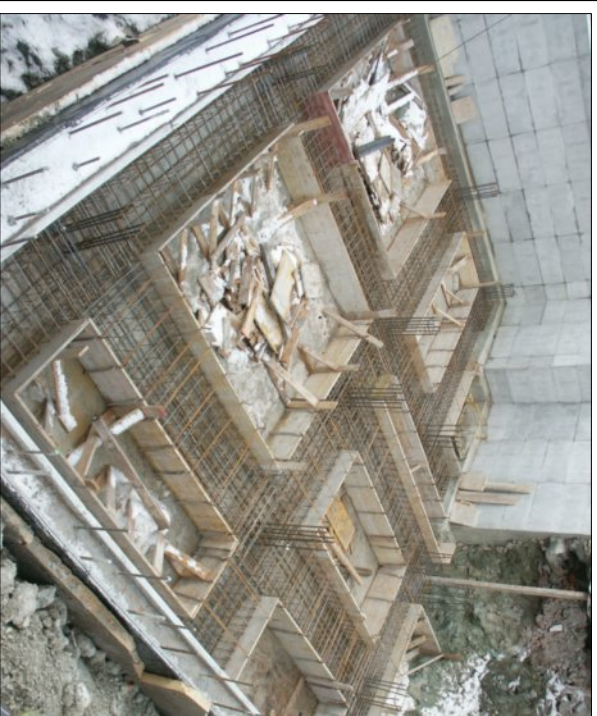
CANTIERE : ARMATURA FONDAZIONI

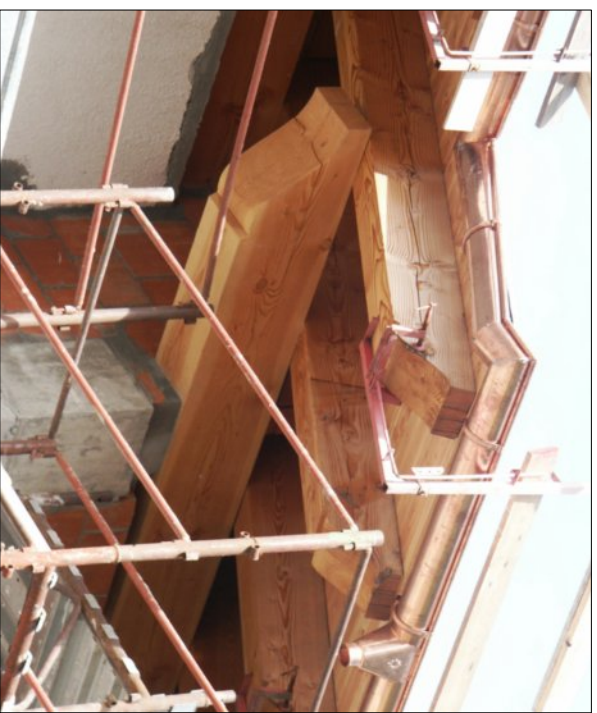
CANTIERE : PARTICOLARE DEL TETTO

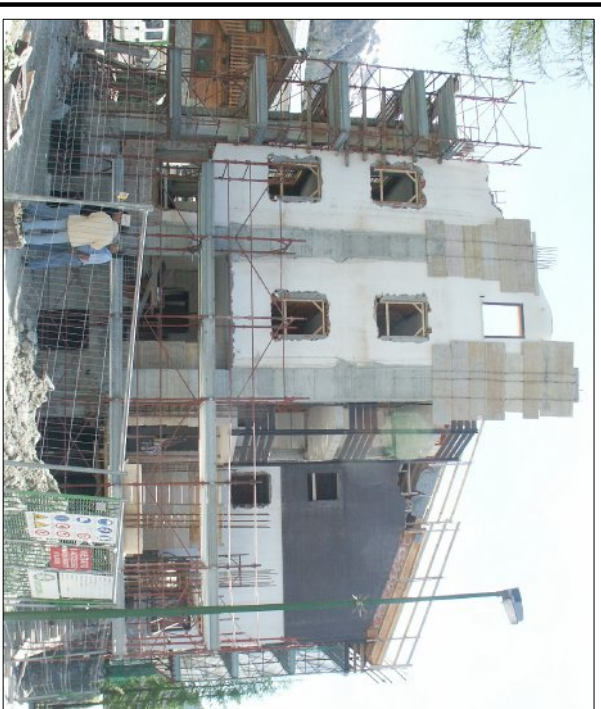
CANTIERE : STRUTTURE

Particolare attenzione è stata posta in fase esecutiva nell'esecuzione degli scavi in adiacenza dell'edificio esistente eseguendo gli scavi a campione sul fronte verso il fabbricato. Scelta più economica rispetto all'esecuzione di una berlinese; prevedeva l'esecuzione di scavi a campione controllando costantemente la stabilità del fronte di scavo e puntellando alcune parti aggettanti del fabbricato quali la canna fumaria. Tale problematica si ritrova nella micro di Pontey in occasione dello scavo lungo il fronte nord per l'esecuzione delle fondazioni del nuovo corpo in ampliamento.

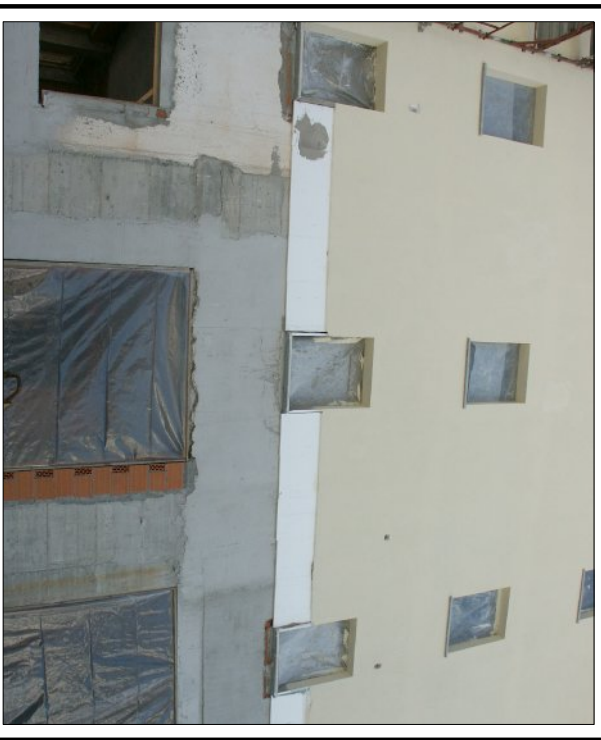
CANTIERE : CAPPOTTO

Come previsto per la micro di Pontey, si è proceduto alla riqualificazione energetica sia della parte in ampliamento che di quella esistente con l'applicazione di un cappotto termico. La posa del rivestimento isolante è stata eseguita con un'attenzione maniacale ai punti significativi quali davanzali, voltini, spallette, balconi, ecc. in modo da annullare i ponti termici (Vedi termografia si scheda 3)

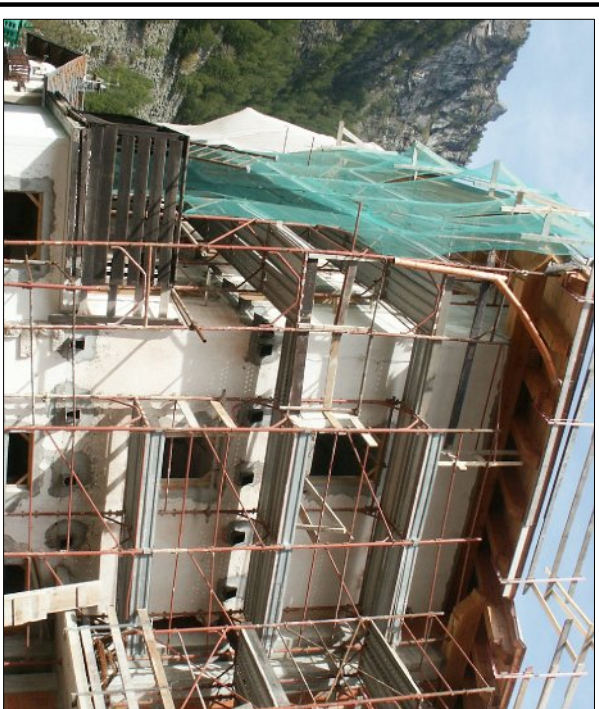
CANTIERE : PARTICOLARE AGGANCIO BALCONI

Tutti i componenti edilizia di facciata sono stati adeguati alla scelta di rivestire con un cappotto le pareti perimetrali. Infatti la struttura portante dei balconi è stata accoppiata con elementi scatolati in acciaio che consentissero, per manutenzioni straordinarie, lo smontaggio delle mensole lignee senza distruggere il rivestimento isolante di facciata. I cardini delle gelosie sono state realizzate a pantografo; in tal modo il fissaggio avviene sulla spalletta laterale che dispone di una maggiore rigidità nel sostenere l'elemento di chiusura.

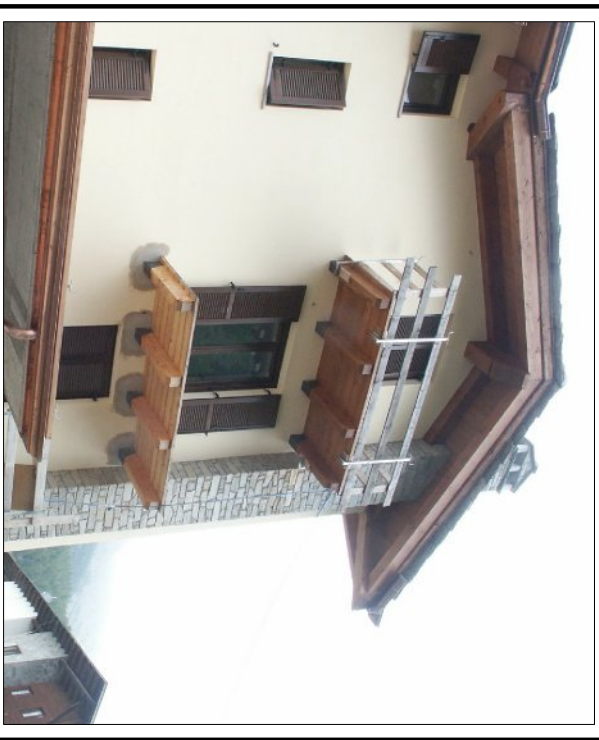
CANTIERE : BALCONI
