RISTRUTTURAZIONE DELL'EX " ALBERGO IDEAL " AL FINE DI RICAVARNE UNA STRUTTURA SOCIO-ASSISTENZIALE RESIDENZIALE PER ANZIANI SITO NEL COMUNE DI VALTOURNENICHE

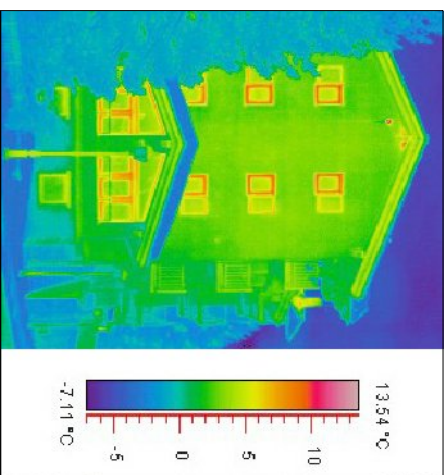
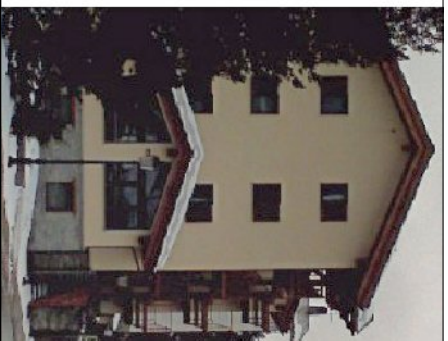
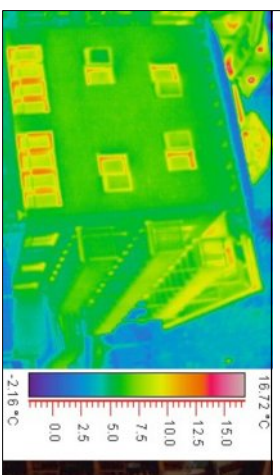
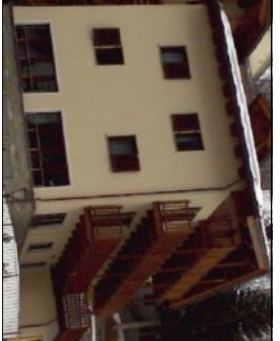
REALIZZATO : TERMOGRAFIE DELLE FACCIATE

Le immagini termografiche delle facciate dimostrano la buona esecuzione delle opere di riqualificazione energetica: infatti si nota la normale maggiore emissione del distanziale del vetro-camera mentre i balconi e le giunzioni del tetto non presentano alcuna criticità.

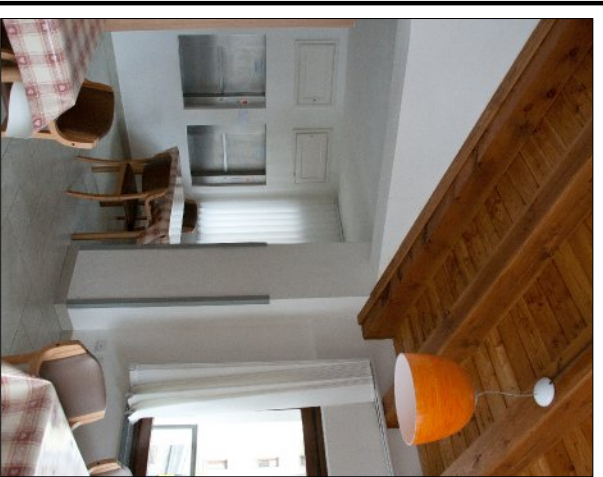
REALIZZATO : PARTICOLARE MONTAVIVANDE

Gli spazi disponibili non consentivano la realizzazione della cucina e della sala pranzo sullo stesso livello. Si sono quindi progettati efficaci collegamenti verticali costituiti da due montavivande (uno per i piatti con il cibo ed uno per i piatti sporchi), particolarmente apprezzato dalla gestione.
