Rifacimento del tratto terminale della strada comunale di collegamento alla frazione di Mesoncel del Comune di Saint-Denis gravemente danneggiata a seguito dell'evento alluvionale dell'ottobre 2000.

COMMITTENTE	Amministrazione Comunale di Saint-Denis		
LOCALITA'	Frazione Mesoncel		
PRESTAZIONI SVOLTE	Progetto preliminare, definitivo ed esecutivo, coordinamento della sicurezza in fase di progettazione, di esecuzione e Direzione dei Lavori		
PERIODO	Inizio della prestazione: novembre 2000 - Fine della prestazione: 25.07.2002		
IMPORTO COMPLESSIVO DELLE OPERE: €479.287,77			
Professionista	Prestazione	Categoria L.143/49	Importo delle opere
Ing. Gianpiero Matteri Ing. Ventosi Umberto	Progettazione e Direzione Lavori opere stradali	VI b	€ 320.923,54
Ing. Gianpiero Matteri Ing. Ventosi Umberto	Progettazione e Direzione Lavori opere strutturali	I f	€ 158.364,23
	Progettazione	Direzione dei Lavori	
Compensi	€ 22.815,11	€ 33.637,43

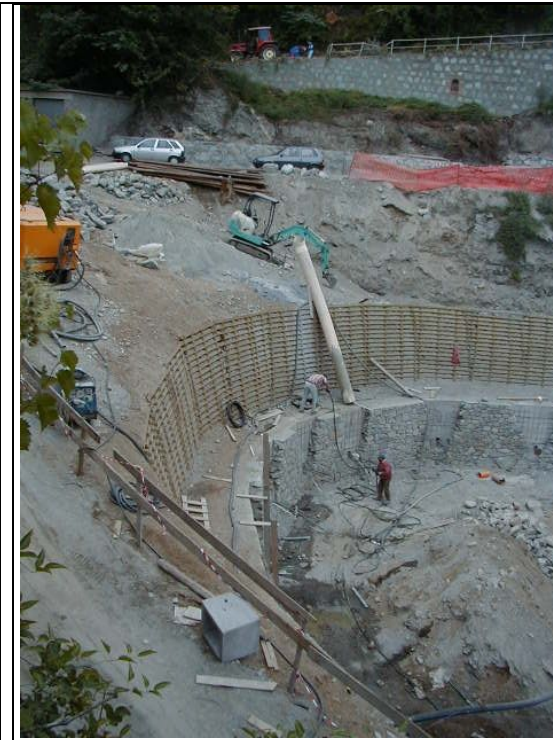
Consolidamento del pendio a valle della strada

L'opera ha previsto l'esecuzione di un muro in conglomerato cementizio armato alla base della pendio su fondazione consolidata a mezzo di micropali ed ancorato al pendio stesso a mezzo di tiranti. Il muro segue il percorso della strada e svolge la funzione di piede della scarpata.

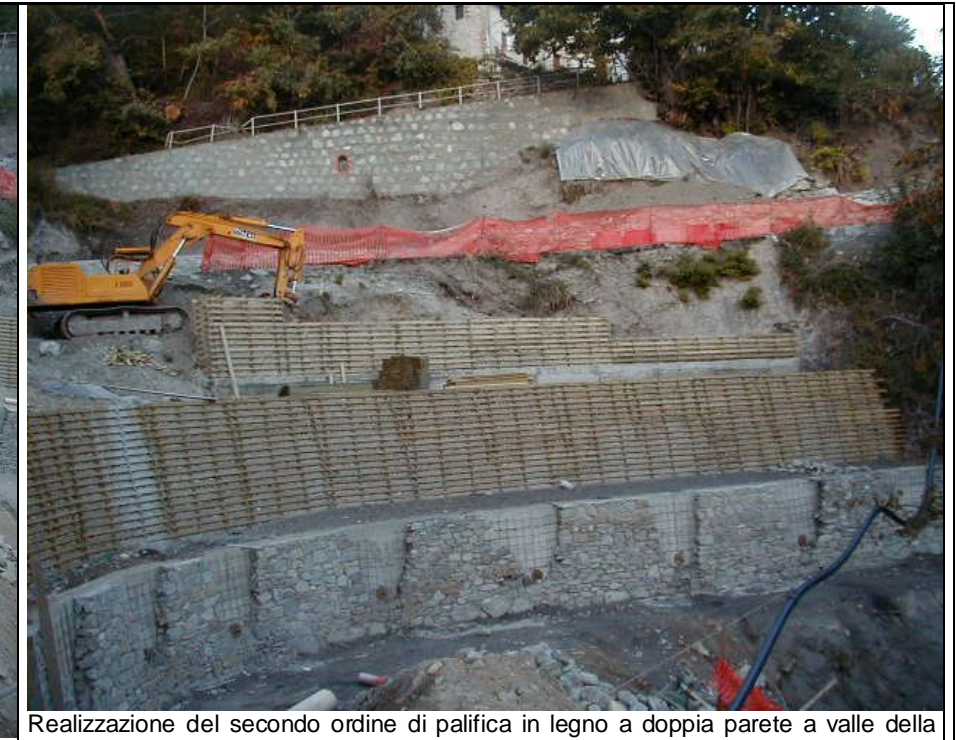
Realizzazione del secondo ordine di palifica in legno a doppia parete a valle della strada

La scarpata è stata poi rimodellata con l'utilizzo di due ordini di muri cellulari in legno

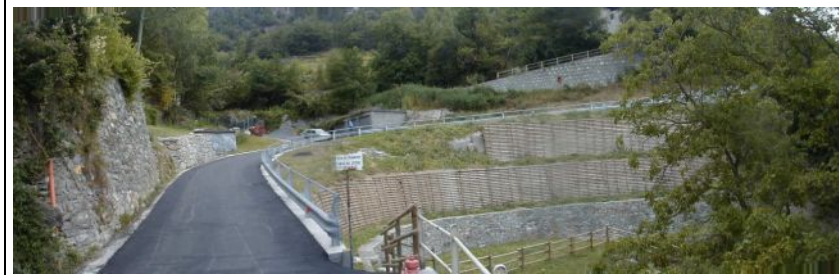
Viste dell'opera conclusa con la sistemazione del pendio di valle
